# 気仙大橋仮橋工事

## 大津波で大破した橋の仮復旧——

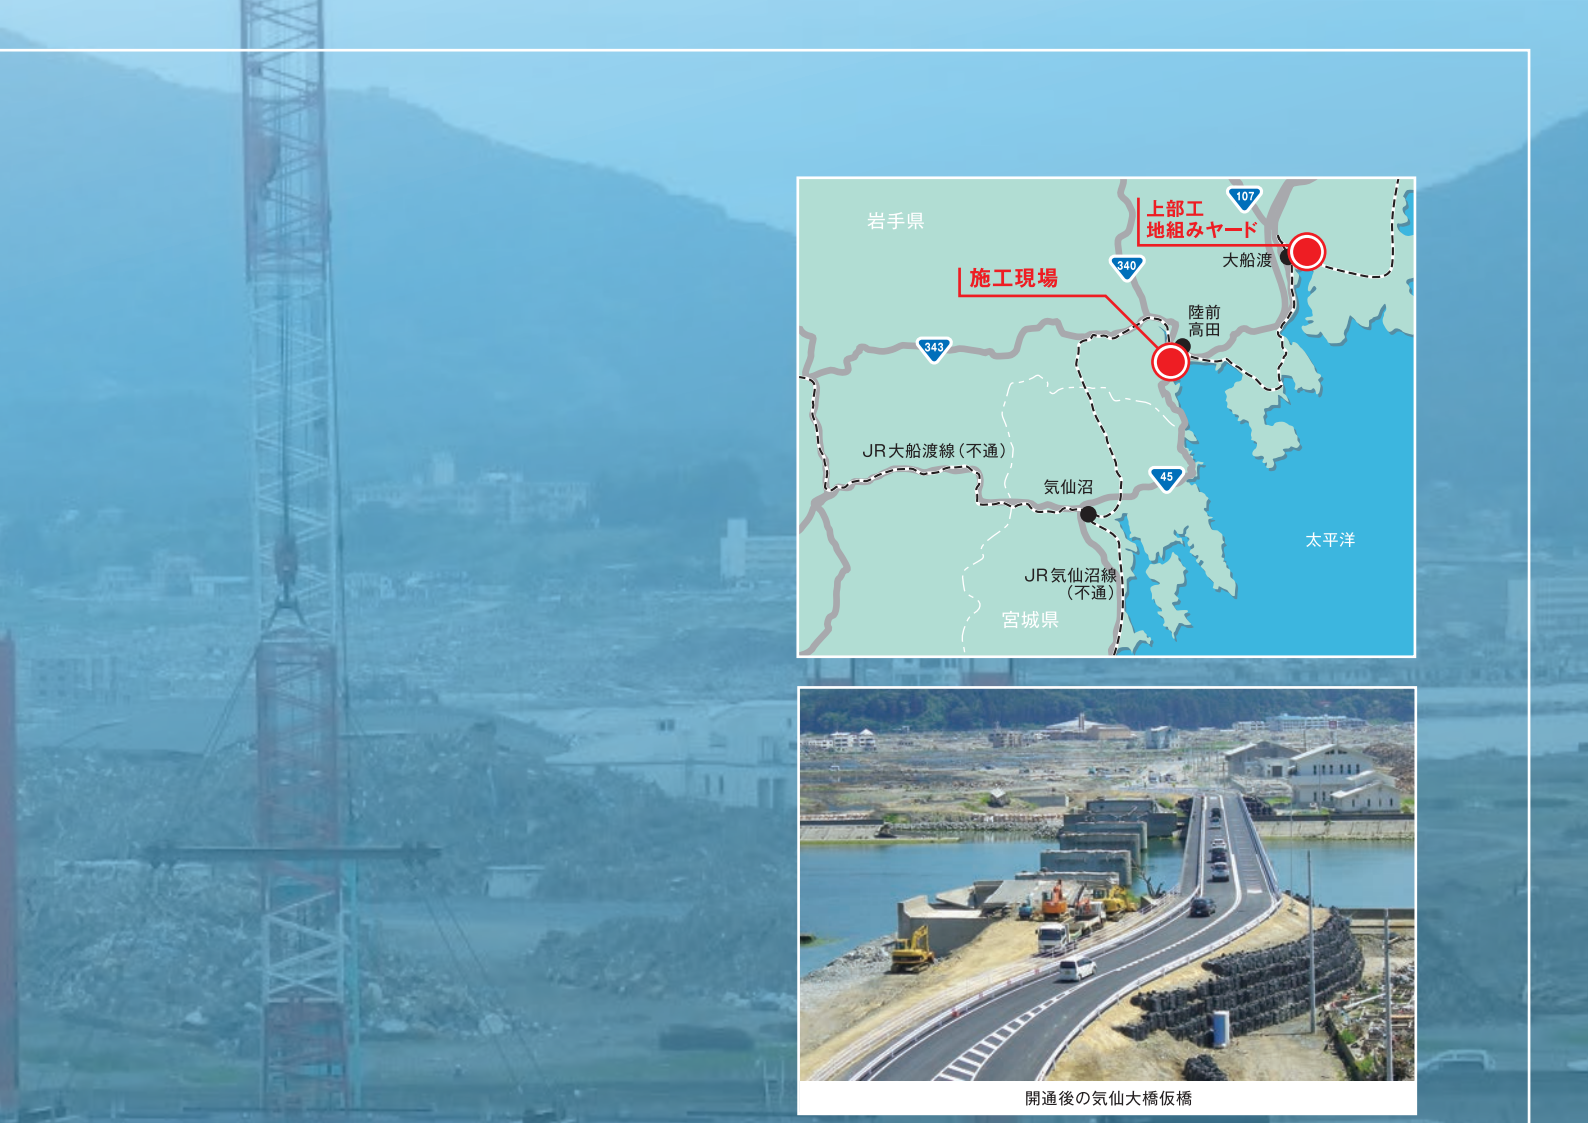
開通後の気仙大橋仮橋

橋桁の架設は6月18日に完了、30日に防護柵を含む付帯設備設置が完了しました。その後、隣接区区による舗装工等の道路工事が行なわれ、仮橋は当初予定の9月末を大幅に上回る7月10日に開通しました。

気仙大橋仮橋の完成により、70kmもの大幅迂回が解消され、人や救援・生活物資、復旧車両の交通が大震災直後に比べて飛躍的にスムーズになりました。

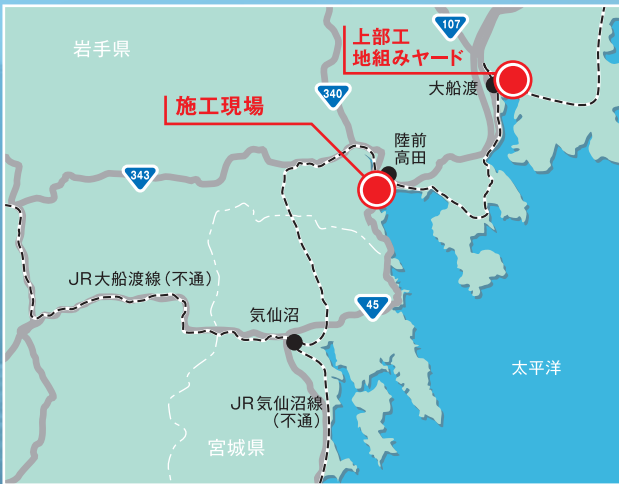
バックホウ台船で川底を浚渫

工事は、4月1日、気仙川の深淺測量からスタートしました。クレーン付き台船による作業が可能な水深が確保できるかどうかの調査です。幸いにも気仙川の川底には大津波による大きなガレキなどの障害物はなく、同16日からバックホウ台船2隻による川底の浚渫工事に着手しました。

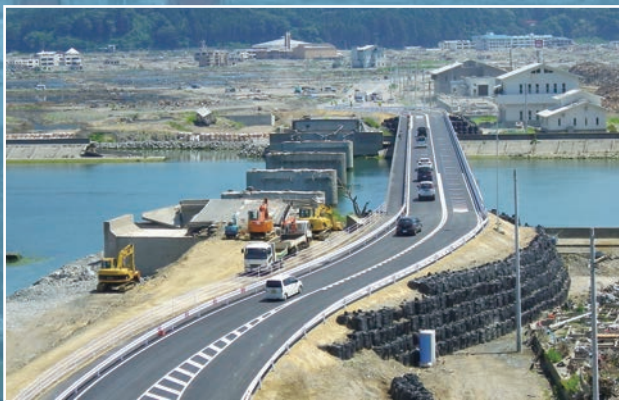
1000t積み鋼台船で桁を運搬

地組みした桁は、1000t積み鋼台船によって約30km離れた気仙大橋の現場に海上輸送され、450t吊りクレーン付き台船を用いて架設しました。海上輸送は海象条件のリスクが伴いますが、ここにも当社の技術が活かされています。
